平成30年度の 事故発生事例

(熊本県土木部)

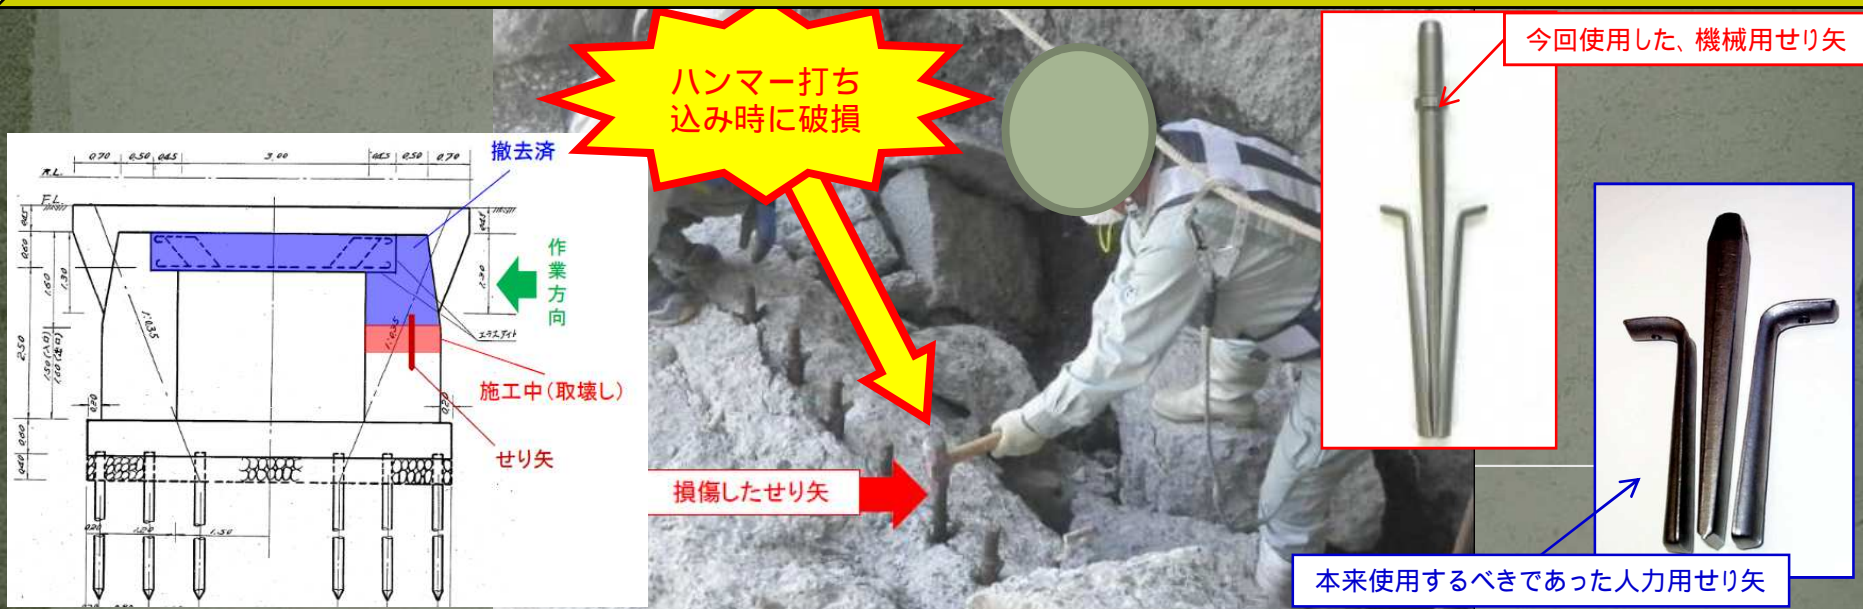
既設水路側壁取壊し中、想定通りのクラックが発生しなかったため、現場判断でコンクリートに削孔を行い、削孔した穴に機械用せり矢()を設置し、そのせり矢をハンマーで打込んだ際、せり矢の頭部が欠け、その破片が作業員の左太ももに刺さり負傷した事故。【左大腿部異物(全治16日間)】

機械用のせり矢を人力用に代用しており、用途外の使用を行っていること等が問題点。

機械用せり矢: プレーカーに取り付け作業するものであり、せり矢頭部を打撃するものではない。
人力用せり矢: 人力によるハンマー等での打撃を想定しているため、強い力が加わっても欠けずに伸びる。

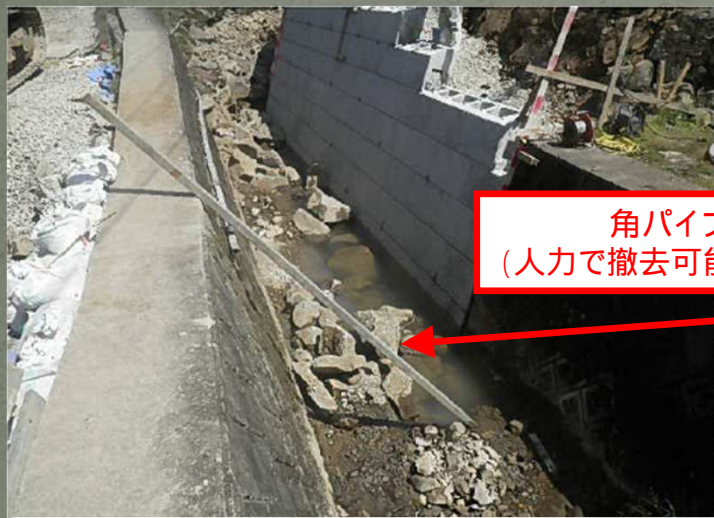
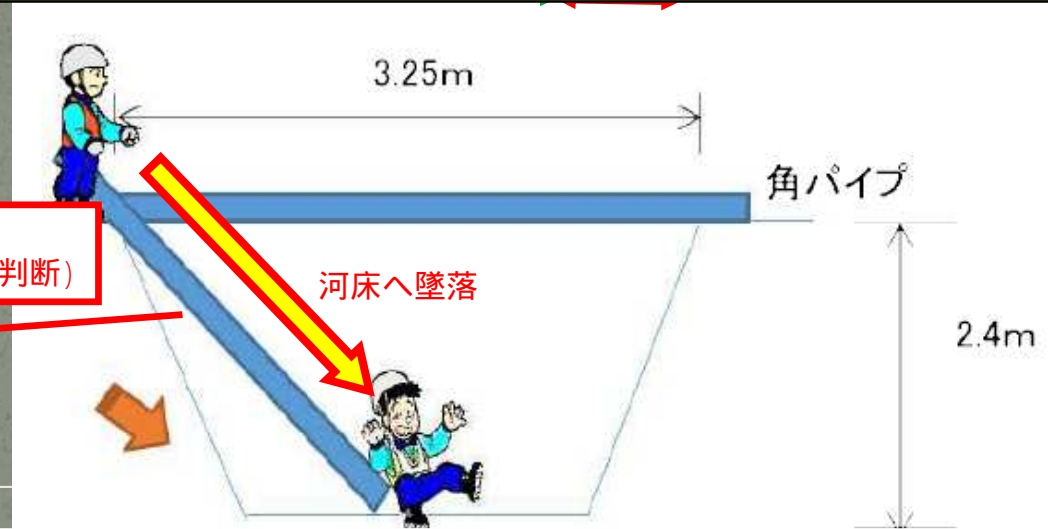
角パイプ
(人力で撤去可能と判断)

角パイプ(20kg弱)の先端を隣の角パイプに乗せ手前に引きながら撤去していたところ、先端がはずれ河川内に角パイプが落ちた。この時、角パイプにまたがる体勢で作業していたため、先端が落ちた反動で手前側が跳ねて作業員の臀部にあたりはずみで作業員が飛びあがった影響で、パイプを滑り落ちる形で川へ落下し河床へ墜落した事故。【両かかと骨折(全治3ヶ月)】

安全な作業床、もしくは防網を張り安全帯を使用する等の安全対策を徹底すること。
【労働安全衛生規則 第518条 (作業床の設置等)参照】

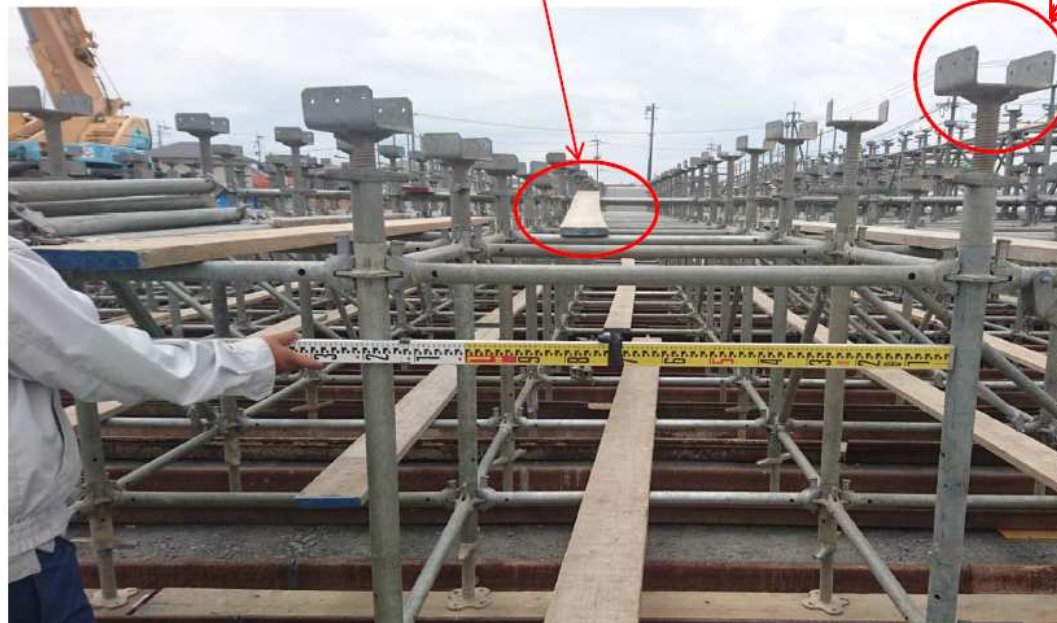
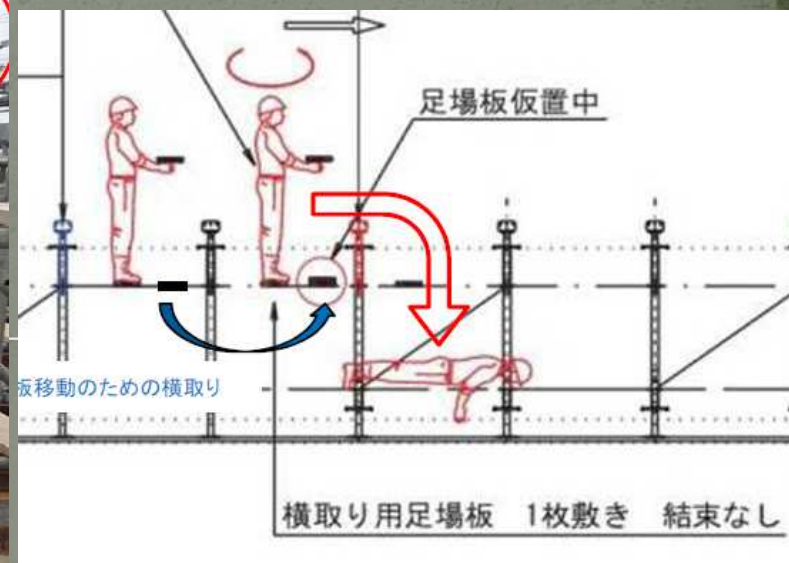
横取り用足場板
(二点支持で斜めになっている)

頭部ジャッキの高さ管理(基準高の測量)を実施中

型枠支保工水平部分に足場板を敷設していたところ、足場板から足を踏み外し
1.3mの高さから転落した事故。【右第6～11肋骨骨折(全治1ヶ月)】

- ・十分な作業面積を確保すること。(足場板の幅が20cmの1枚敷きであり、作業面積狭小)
- ・安定した作業足場を設置すること。(足場板を固定していなかった。)

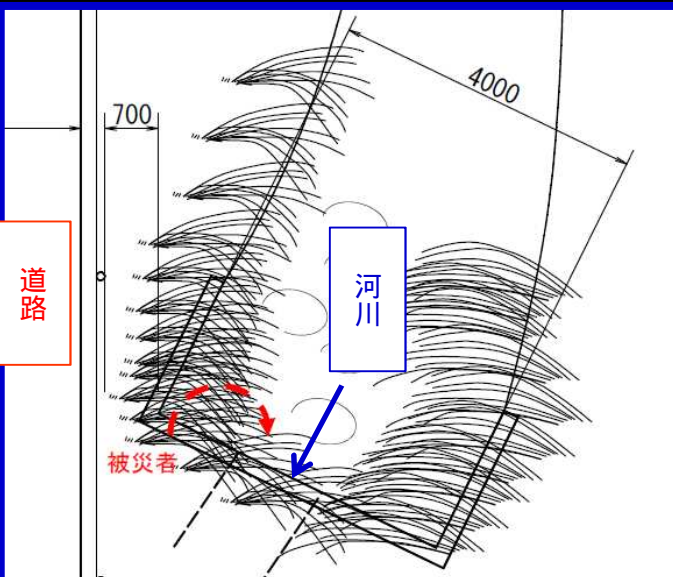
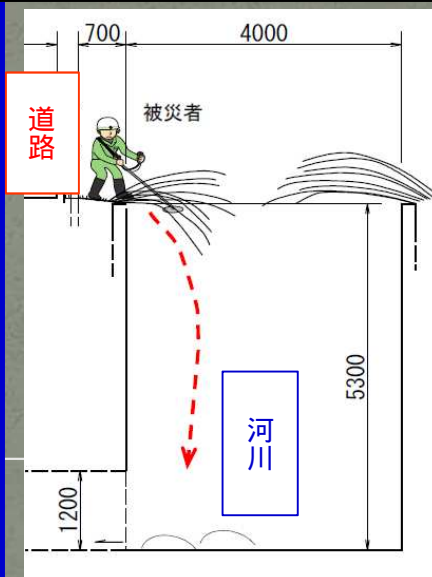
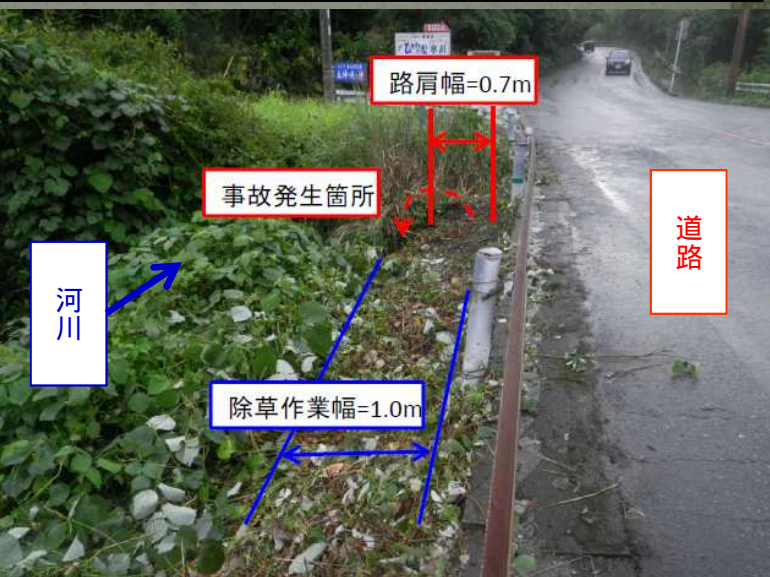
道路区域内の除草作業中、雑草に隠れた河川横断暗渠開口部に、法面から5.3m下の河川に転落した事故。(本事故発生箇所は、本年度初めて除草する箇所であった)【死亡事故】

除草作業を行う前に、高さ2m以上の作業床の端等の墜落の危険が認められる箇所等の情報収集・把握・確認を徹底すること。(労働基準監督署から『指導票』交付)

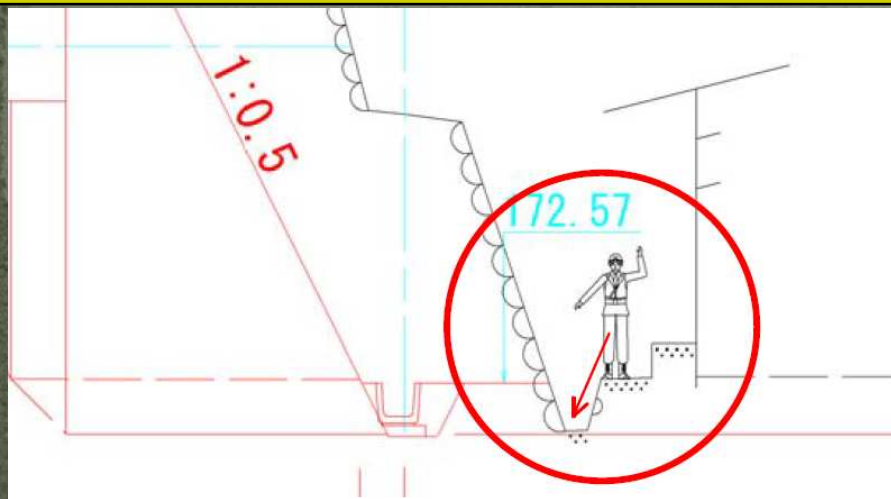
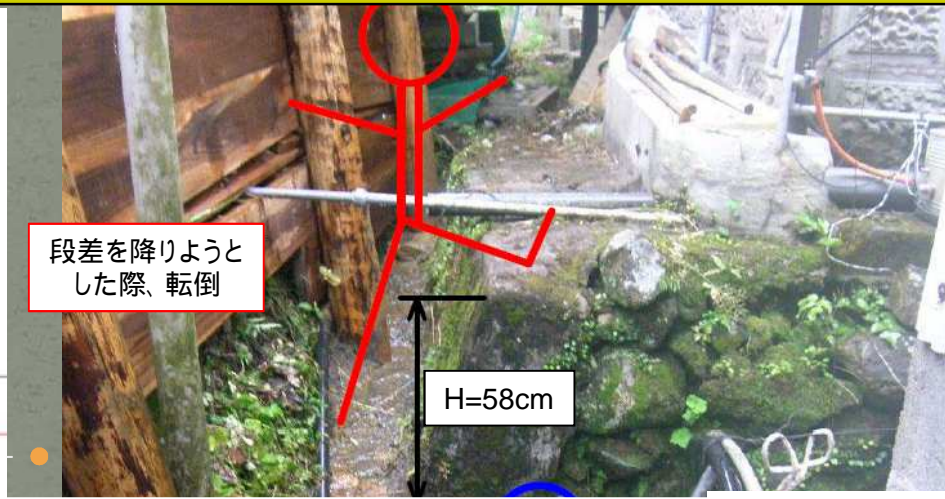
資材を取りに行こうと段差を降りた際にバランスを崩し、転倒した事故
【左大腿骨内顆剥離骨折(全治1ヶ月半)】

事故調の結果、個人の不注意が主な原因であると判断された。
➤文書注意や工事成績評定の減点の対象とはならなかった

【参考】本現場では、資材を取りに行くルートについて、事故発生箇所は通らない別のルートを設定し、安全教育を行っていたため、個人の不注意であると判断された。
➤日頃の安全教育を書面でしっかり指導することも大切と考えられる。

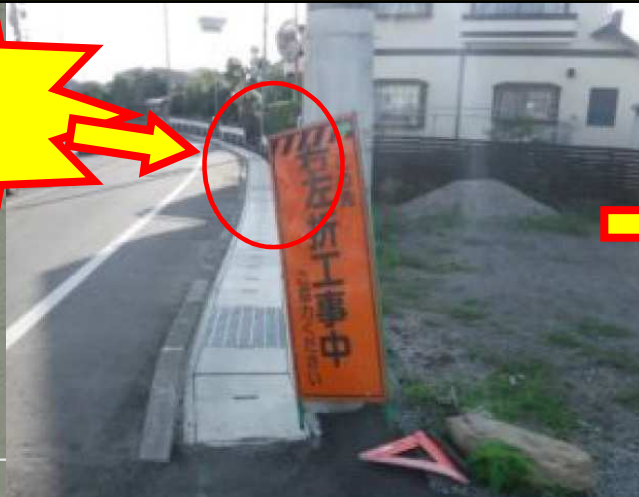
事故発生時の
看板設置状況

調査業務中に、その施行区間の周辺を被災者(第三者)が歩道を自転車で走行した際、道路脇に設置した看板(受託者が設置した看板)と接触し、転倒した事故。

【参考】看板については、通行の妨げとならないように隣接する電柱に番線で固定していたものの、固定が不十分で風等の影響で反転したと考えられる。

・現道上に設置する工事看板、迂回路案内板等各種標識類は、所定の場所に交通の支障とならないよう設置し、振動や風等で倒れないよう固定措置を講じること。

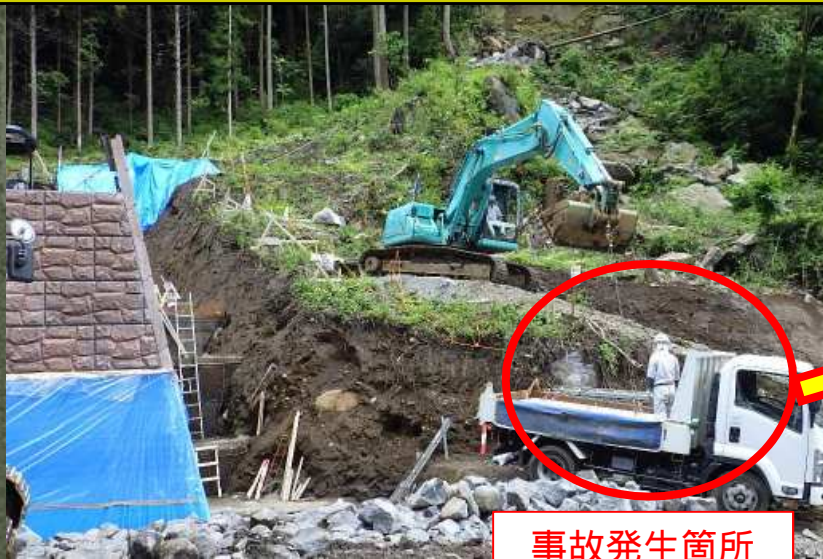
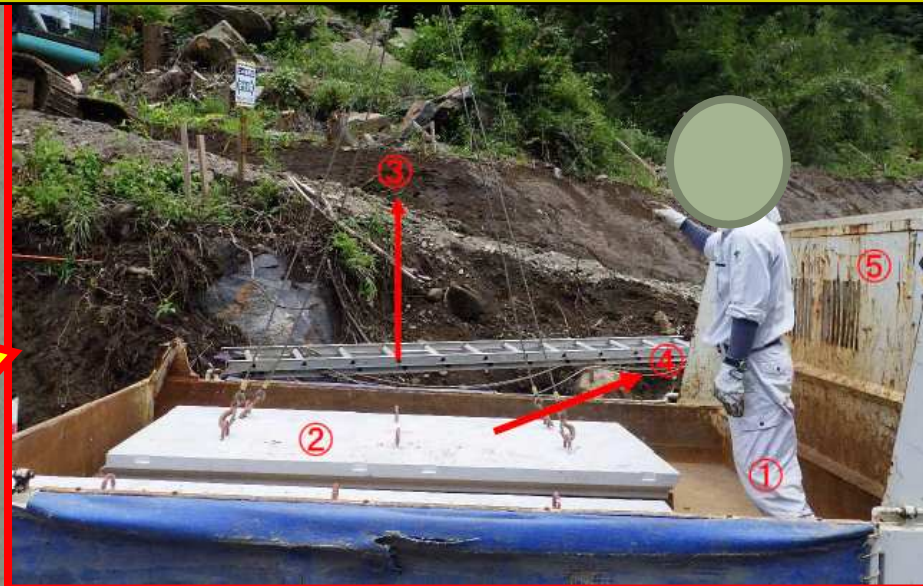
事故発生箇所

作業員が の位置に立ちバックホウで のパネルを持ち上げた時に のパネルが の方向に動いたため、作業員が慌ててパネルを止めようと手を出したときに (トラック)と (パネル)に指が挟まった事故
【右中指切断、右環指切断(全治3ヶ月)】

つり荷が不安定になった場合は、直ちにクレーン等運転者に合図を行い、作業を中断する等の対応を徹底すること。【玉掛け作業の安全に係るガイドライン (運転の合図) 参照】

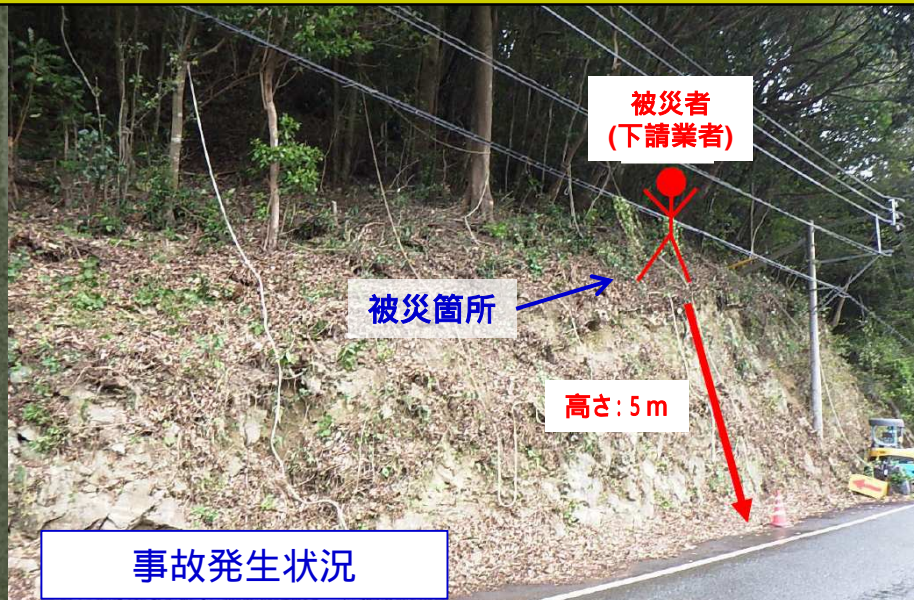
事故発生状況

作業を行うために、比較的傾斜の緩やかな斜面を登り、法肩を歩いて被災箇所付近に近づいた。被災箇所付近において安全帯を付けようとしたところ、枯葉で足を滑らせ、高さ5 mの法面上を滑落した事故。

高さ2 m以上の箇所で作業を行う場合において、親綱をはり労働者に安全帯を使用させる等、墜落による労働者の危険を防止するための措置を講じること。【労働安全衛生規則 第518条 (作業床の設置等 参照)】

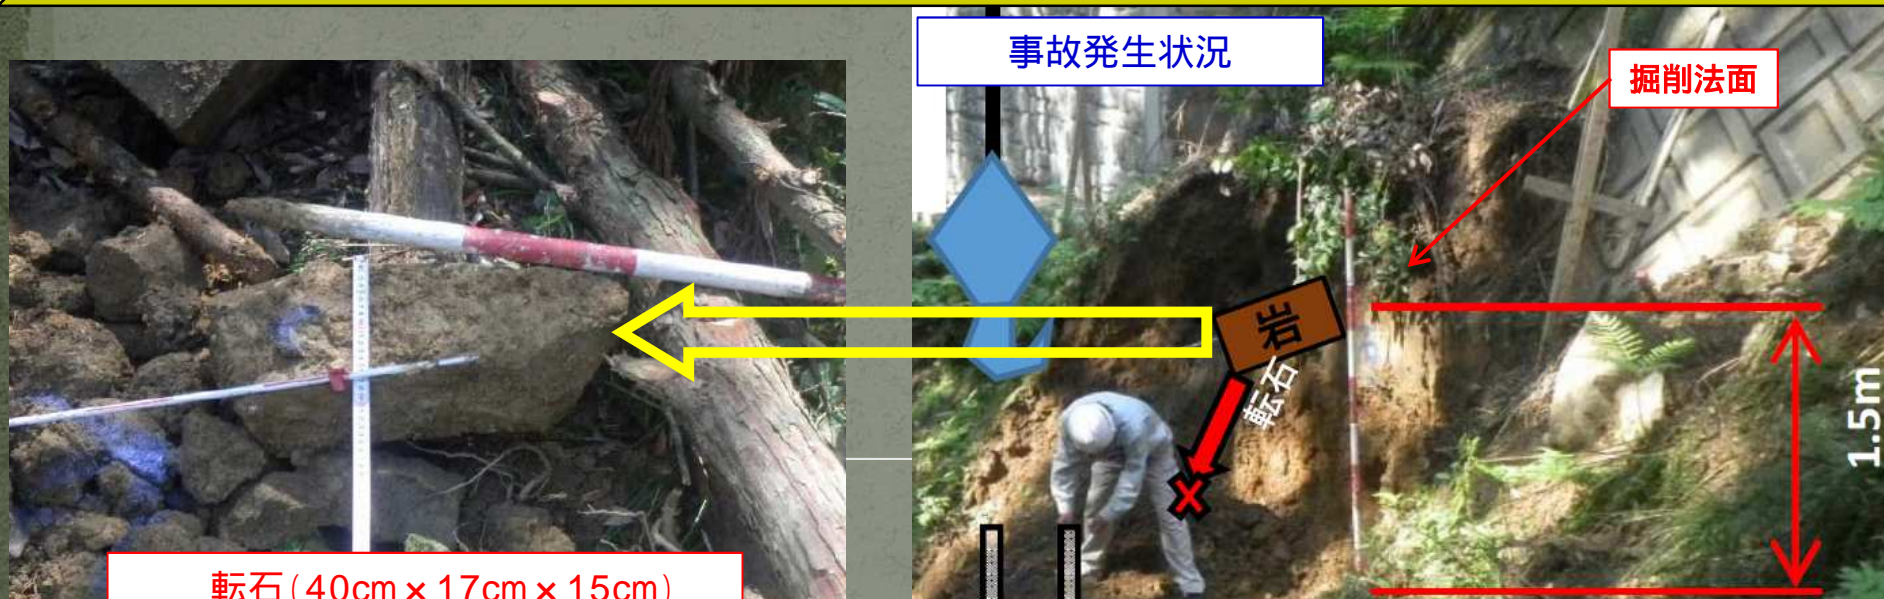
転石 (40cm x 17cm x 15cm)

床掘を施工していた際、過去のCo基礎付ガードレール支柱が出てきた。それを、16t吊クレーンで現場外に搬出するため、玉掛けしていたところ床掘斜面から40cm程度の石が落ち、左大腿部に当たった事故。

➤点検者を指名して、作業箇所及びその周辺の地山について、その日の作業を開始する前、大雨の後及び中震以上の地震の後、浮石及びき裂の有無及び状態並びに含水、ゆう水及び凍結の状態の変化を点検させること。

同様な事故が例年発生している。掘削・床掘面に転石等発見したら、全作業員へ注意喚起が必要！

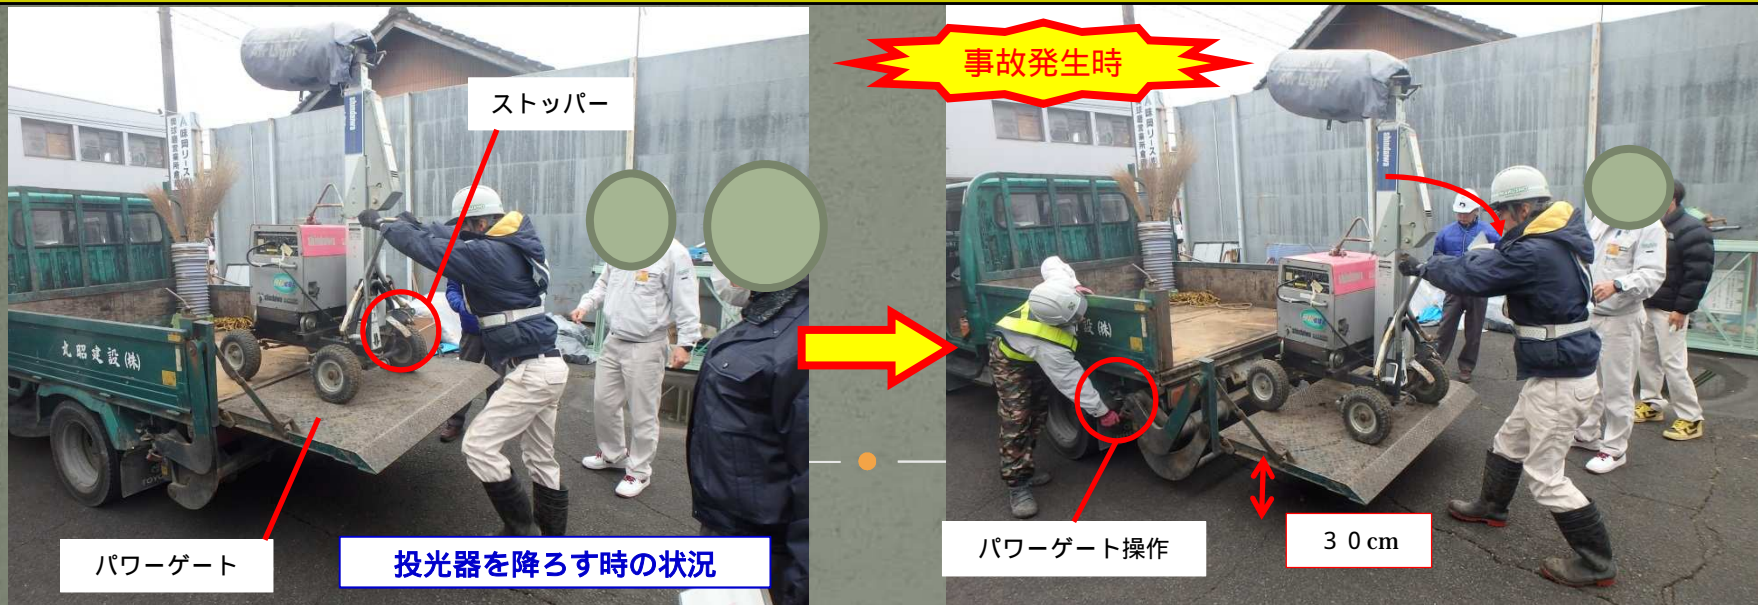
ゲート車から投光器(バルーン)を降ろす際に、ストッパーで固定せずに降ろしたため、降ろす途中で投光器(重量約200kg)がパワーゲートから転がり落ちてきて、支えきれずに倒れた。その際両手及び顔面を負傷した事故。【顔面挫創、両側第3指末節骨骨折(全治4ヶ月半)】

約200kgも重量のある投光器をストッパーで固定せずに、人で支えて荷降ろし作業を行っており、危険な作業であるという認識が欠如していたと考えられる。

慣れた作業であり、作業員も油断していた。

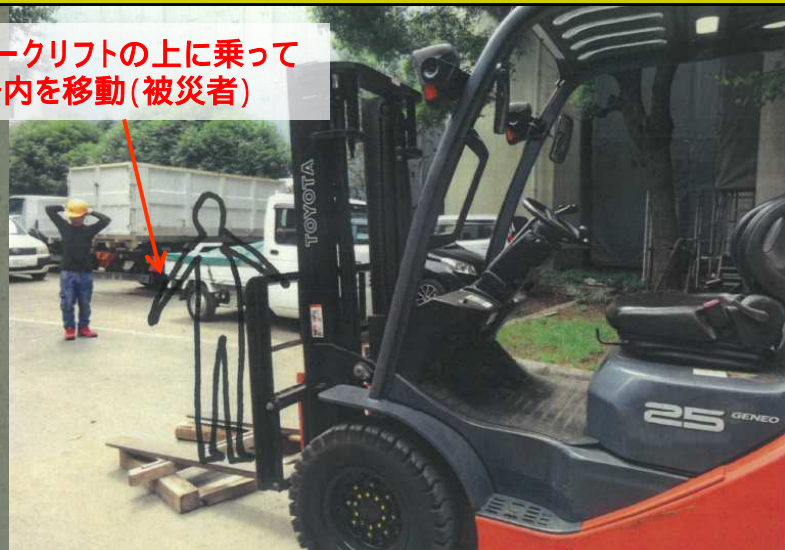
フォークリフトの上に乗って
現場内を移動(被災者)

フォークリフトで資材置場へ戻る際、フォークリフト運転手である被災者と別の作業員(無免許)がフォークリフトの運転を代わり、被災者はフォークリフトのフォークに乗って移動した。その際、被災者が落下しフォークリフトにひかれ被災した事故。【骨盤骨折、膀胱損傷等(入院82日間)】

車両系荷役運搬機械等を用いて作業を行うときは、乗車席以外の箇所に労働者を乗せないこと。

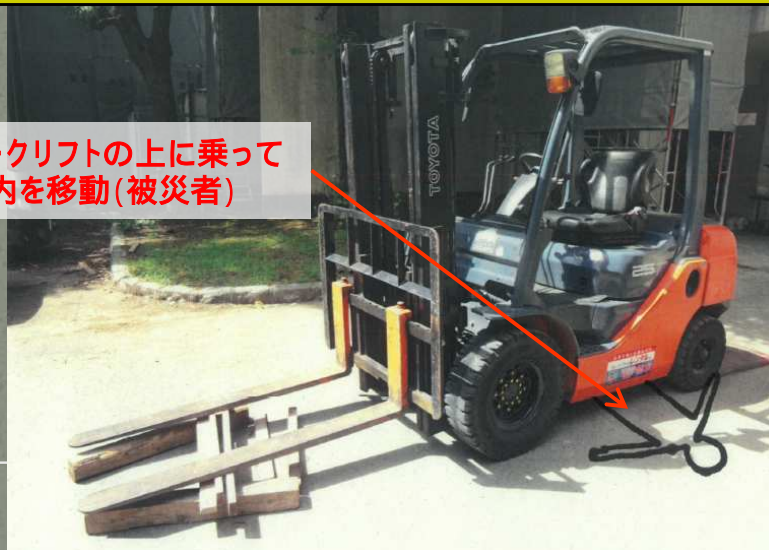
フォークリフトの上に乗って
現場内を移動(被災者)
